SALVĂRILE DE VASE PE DUNĂRE

de Inginer COSTIN MIHĂILESCU

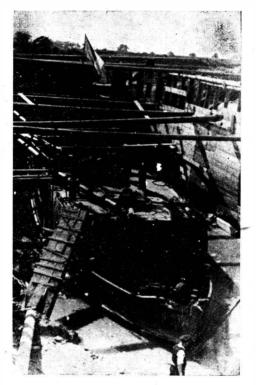
Fig. 3. - Remorcherul Granaria, salvat, plutește în groapa sa.

Remorcherul a fost găsit perfect conservat, fără nicio coroziune. Numai coșul metalic a fost găsit rupt și căptușelile de lemn avariate. Acest vas e un remorcher din cele mai mari și mai puternice, având 500 C. P. și putând naviga și pe Mare (v. fig. 2 și 3).

Ulterior s'a săpat un șanț între groapa epavei și Siret și vasul a fost tras afară.
